“EXPLORACIÓN GEOTÉCNICA EJECUTADA POR LA CFE EN EL NAICM”

Elaboró: Gerencia de Estudios de Ingeniería Civil

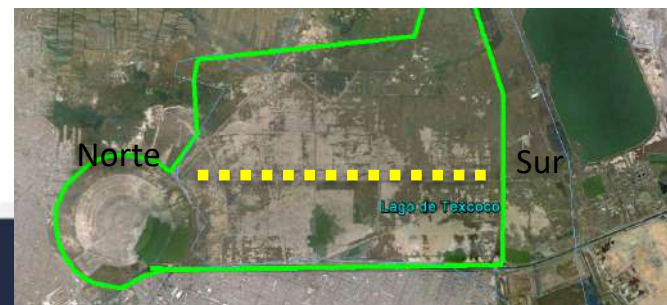
CORTES ESTRATIGRÁFICOS LONGITUDINAL DE PISTA 3

- CD Capa Dura
- FAI Formación Arcillosa Inferior
- SES Serie Estratificada Superior
- FAP Formación Arcillosa Profunda
- SEI Serie Estratificada Inferior

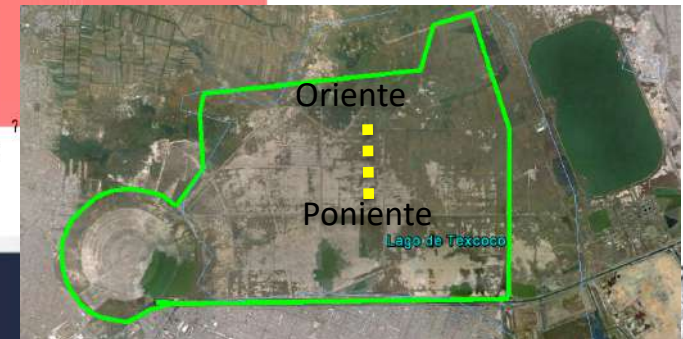
CORTES ESTRATIGRÁFICOS

- CS Costra Superficial
- FAS Formación Arcillosa Superior
- CD Capa Dura
- FAI Formación Arcillosa Inferior
- SES Serie Estratificada Superior
- FAP Formación Arcillosa Profunda
- SEI Serie Estratificada Inferior
